AÇÃO EMERGENCIAL PARA RECONHECIMENTO DE ÁREAS DE ALTO E MUITO ALTO RISCO A MOVIMENTOS DE MASSAS E ENCHENTES

RIO DOS CEDROS- SC
 Dezembro/2015

SC_RIODOSC_SR_13_CPRM
 Localização: Ribeirão do Ouro
 UTM 22S 669217 m E, 7041427 m N

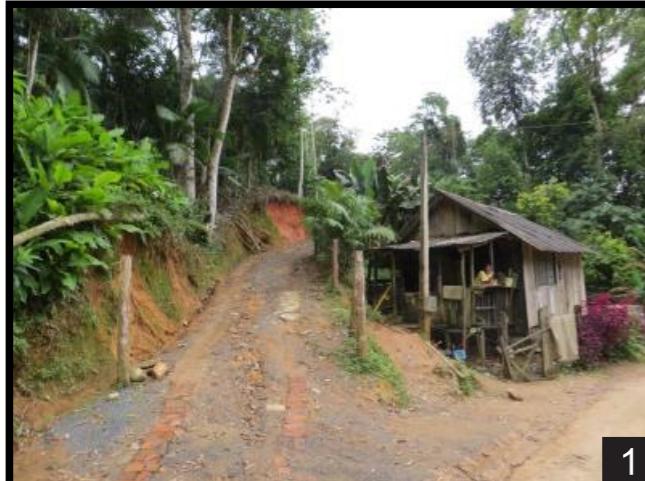
1

Tipo de ocupação.

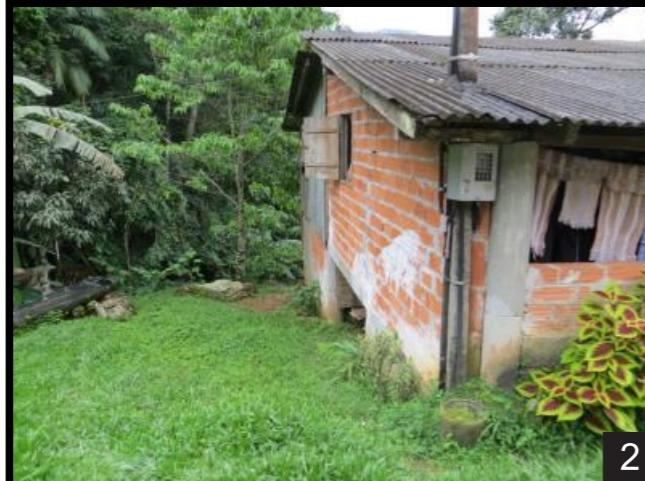
2

Tipo de ocupação.

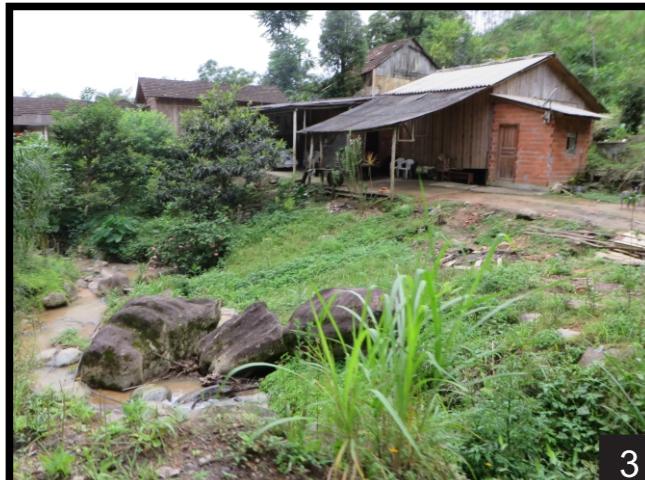
3

Tipo de ocupação. Notar blocos presentes em todo setor.

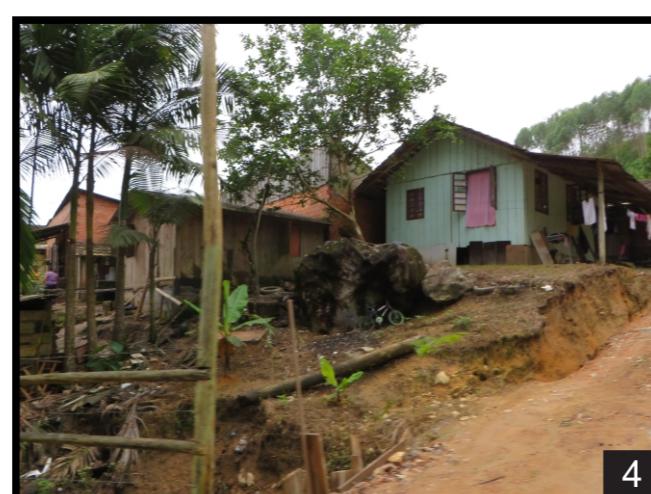
4

Tipo de ocupação.

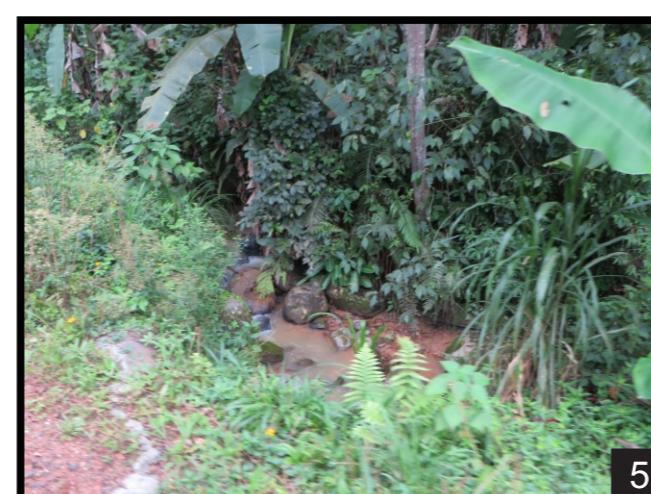
5

Linha de drenagem permanente no setor 13.
