AÇÃO EMERGENCIAL PARA RECONHECIMENTO DE ÁREAS DE ALTO E MUITO ALTO RISCO A MOVIMENTOS DE MASSAS E ENCHENTES

RIO DOS CEDROS- SC
 Dezembro/2015

SC_RIODOSC_SR_13_CPRM
 Localização: Ribeirão do Ouro
 UTM 22S 669217 m E, 7041427 m N

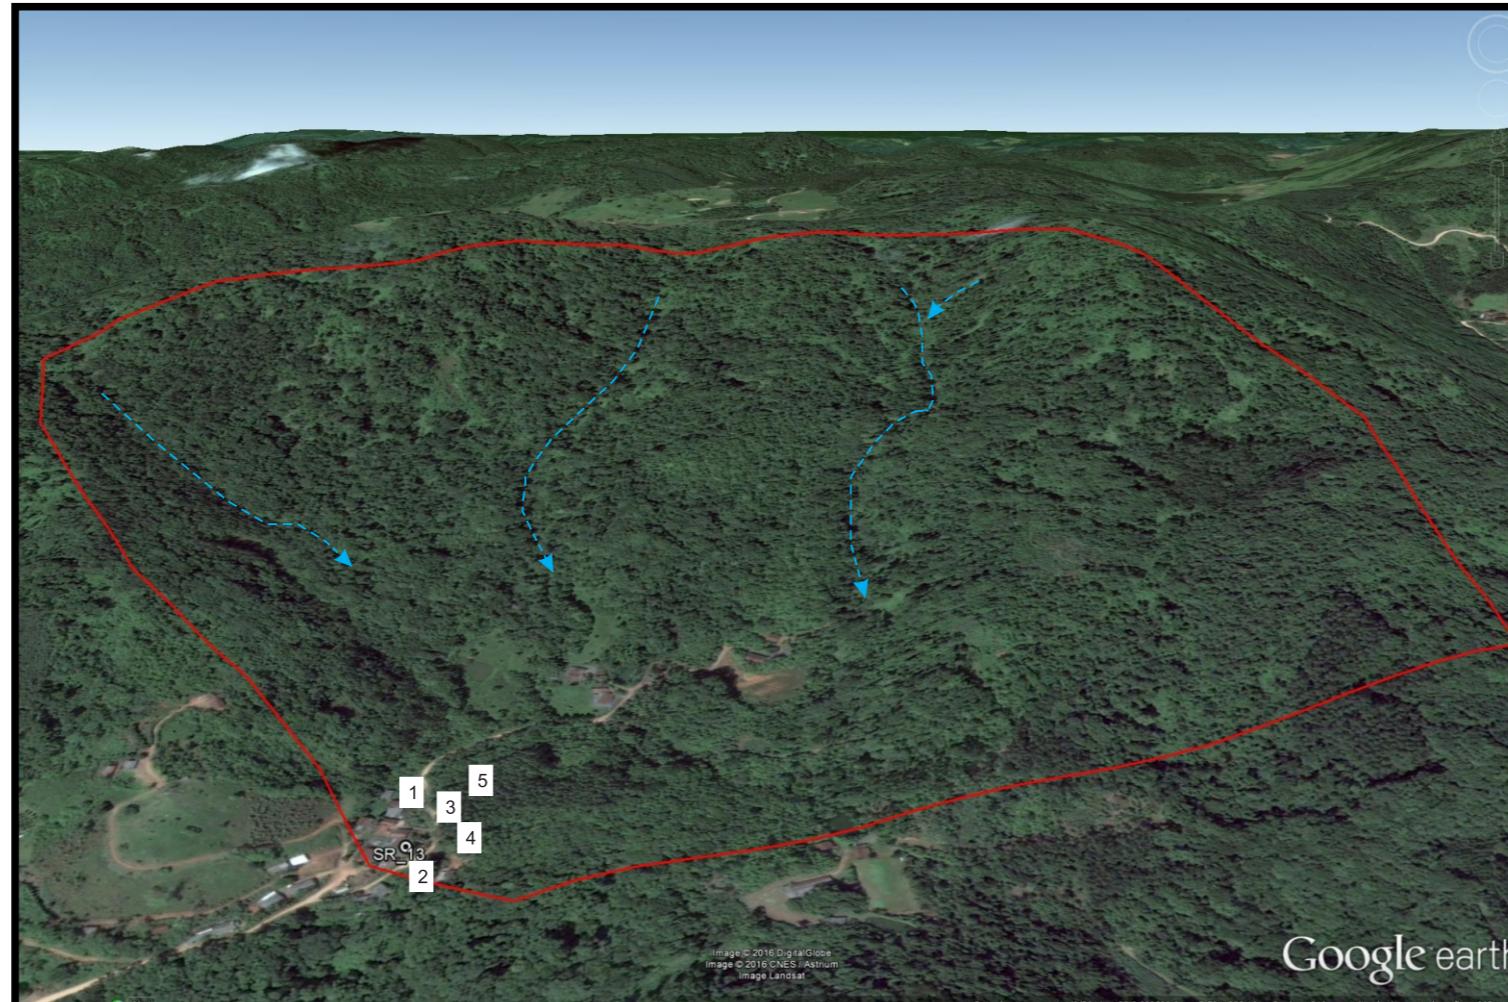
Google earth

Descrição: Ocupação periurbana no terço inferior de uma encosta com formato de anfiteatro. Sistema de corte e aterro para construção das residências, com blocos soltos e imersos em solo, indicando risco de queda de blocos. Presença de linhas de drenagem encaixadas, com fluxos de alta energia. Não há presença de rachaduras nas construções, mas a falta de ordenamento e o fato da ocupação ter se dado por invasão, elevam o grau de risco deste setor. Tipo de ocupação constituída por edificações residenciais de madeira e/ou alvenaria, com um pavimento, com vulnerabilidade alta. Vias sem pavimentação, ausência de drenagem pluvial nas vias e ausência de sistema de coleta e tratamento de esgoto sanitário.

Tipologia: Deslizamento de solo, queda de blocos, corridas de massa

Risco: Muito Alto

Quantidade de casas em risco: aprox. 23

Quantidade de pessoas em risco: aprox. 92

- Monitoramento das condições de estabilidade dos taludes de corte e das residências;
- Adoção de medidas de combate à erosão e deslizamento de solo, tais como manutenção de vegetação rasteiro e pequeno porte, não lançamento de águas servidas diretamente nos taludes; obras de contenção (mediante projeto por profissional habilitado);
- Desenvolvimento de políticas de controle de ocupação desta área de risco, impedindo novas invasões e, se possível, a retirada dos moradores do local e cercamento da área;
- Sinalização da área como de risco e ações de conscientização dos moradores dos risco envolvidos na ocupação do Ribeirão do Ouro.
